102 年度改善無障礙校園環境執行成果表

執行單位	桃園縣大溪鎮仁善國民小學	
工程經費	123,891 元	
完工日期	102 年 12 月 23 日	
驗收合格日期	103 年 1 月 6 日	
財產/物品編號		
未改善前說明	<p>一、2F 電腦教室入口處有高低差，在使用上不便於身心障礙者的學員</p> <p>二、3F 視聽教室入口處有高低差，在使用上不便於身心障礙者的學員</p> <p>三、2F 圖書館入口處有高低差，在使用上不便於身心障礙者的學員</p> <p>四、校內辦公室後方水溝尚無施作水溝蓋或水溝蓋孔隙過大，恐會造成學員經過時不慎跌入。</p>	
改善方法	<p>一、 出入口處順平、拆除原有門檻，並新作坡道。</p> <p>二、 大辦公室後方未施作水溝蓋的水溝範圍新作水溝蓋板（細目）。</p> <p>三、 原孔隙過大水溝蓋範圍（東棟 1 樓無障礙廁所前、東棟一樓中廊）新作水溝蓋板（細目）。</p>	
效益評估	<p>一、身心障礙者將來在使用上，更加安全與便利。</p> <p>二、全校師生及民眾在使用上更加安全，以免跌倒受傷。</p>	
施作項目 1	新作出入口無障礙坡道工程	
符合「建築物無障礙設施設計規範」第(205.2.3)項規定		
成果照片	施工前	施工前

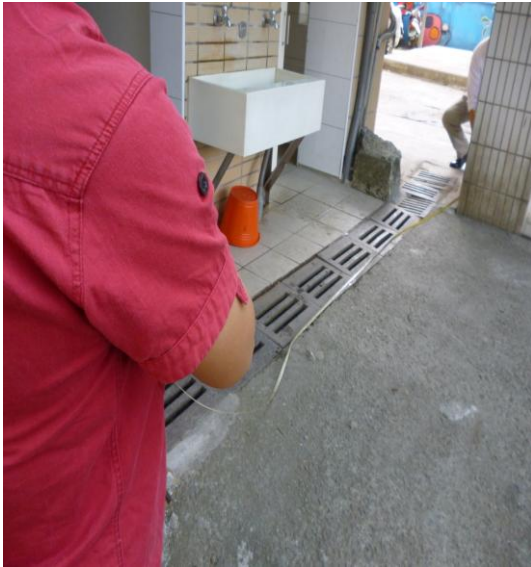
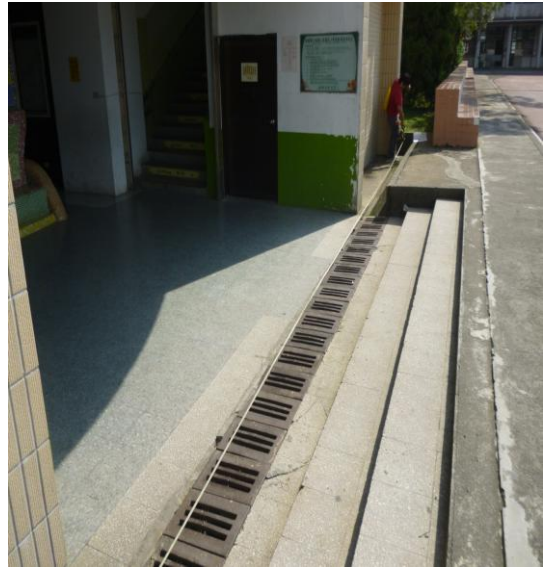
施工前

施作
項目 3

新作水溝蓋工程

符合「建築物無障礙設施設計規範」第(203.2.5)項規定
